CAROLA IMFELD<sup>1,2</sup>  
CHRISTOPH SCHÄDLE<sup>2</sup>

## Contact interproximal des implants

Problèmes dans l'espace entre dent et implant

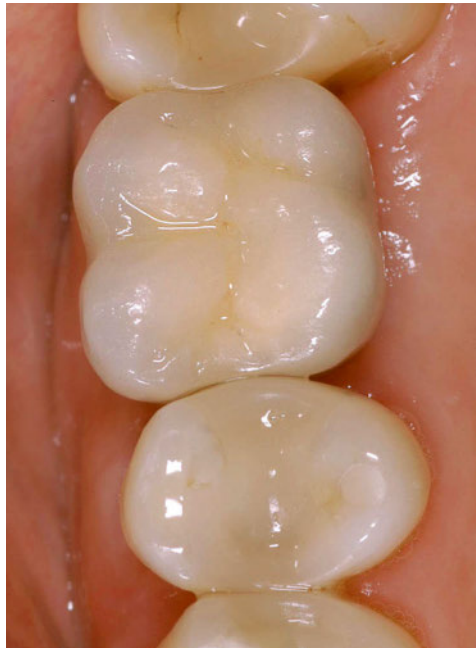
**Fig. 1a** Situation du point de contact sur la dent 25 et la couronne implantaire de la 26 après insertion de la couronne de l'implant

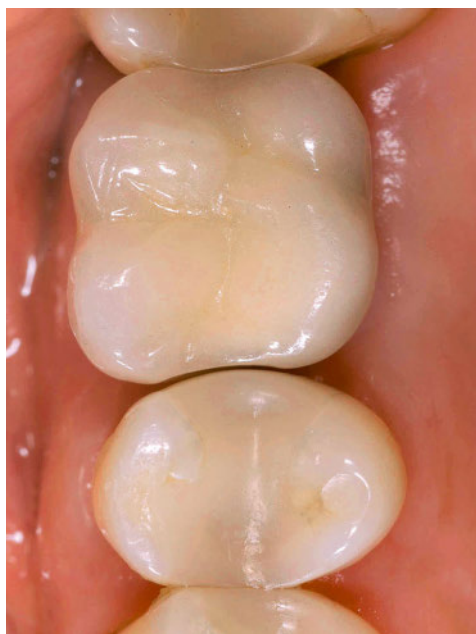
**Fig. 1b** Perte manifeste du point de contact entre la dent 25 et la couronne implantaire 26, environ 5 ans après l'insertion de la couronne (le point de contact distal est maintenu). Le contour concave ne s'est pas révélé favorable.

Chez les patients porteurs d'implants en plus des dents naturelles, les cliniciens observent souvent une modification de l'espace entre dent et implant. Même si l'on obtient initialement un bon contact interproximal lors de l'insertion de la couronne implantaire, ce contact peut disparaître par la suite. Un écart semble apparaître dans 1/3 à 2/3 des cas examinés, principalement du côté mésial. Cela s'explique surtout par la dérive mésiale des dents, alors que l'implant reste immobile car il constitue une « unité ankylosée ».

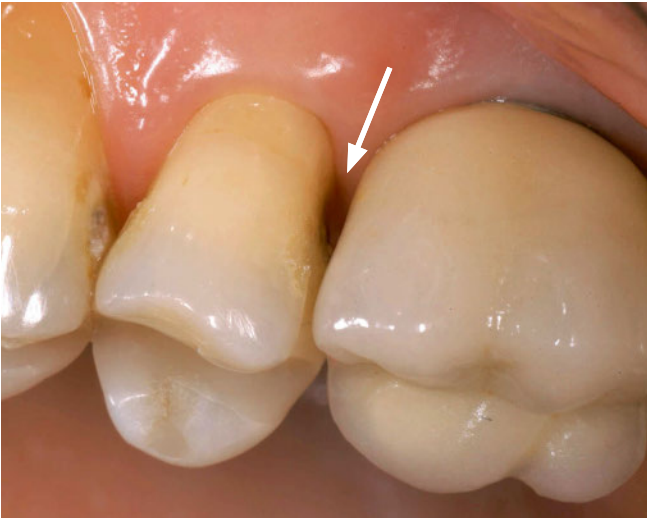
**Fig.1c** Formation d'une carie secondaire distale de la dent 25 à la suite d'une impaction de nourriture consécutive à la perte du point de contact

Le point de contact (PC) manquant peut entraîner une impaction de la nourriture (dans 40 % environ des cas), et donc une augmentation du risque de carie et de problèmes parodontaux. Dans l'espace anatomiquement modifié entre l'implant et la dent, des caries radiculaires peuvent survenir. La capacité à nettoyer ainsi que l'instruction HD (hygiène dentaire), notamment avec des brossettes interdentaires, ont à cet égard une influence déterminante ; d'autres facteurs jouent vraisemblablement un rôle, tels que la profondeur de pose ainsi que la position et le profil d'émergence de l'implant.

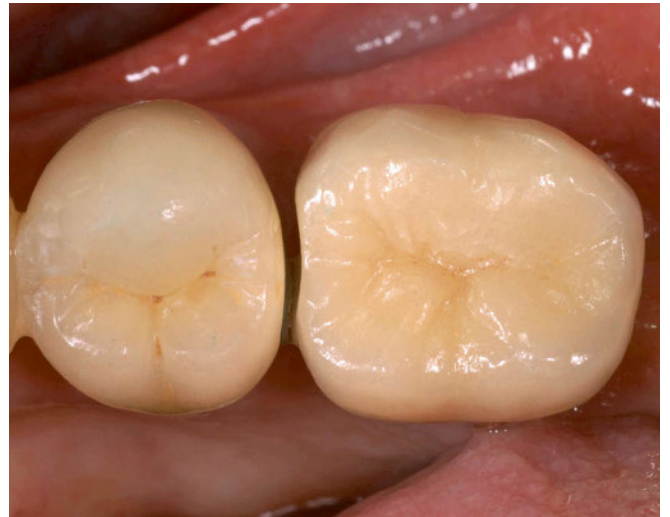
**Fig.2c** Situation clinique correspondant à la radiographie de la figure 2b
