Wangenfistel nach gesteuerter Knochenregeneration am Unterkiefer

Gesteuerte Knochenregeneration, Implantologie, Komplikationen, Schleimhautfistel, Hautfistel, Wangenfistel, klinischer Fall

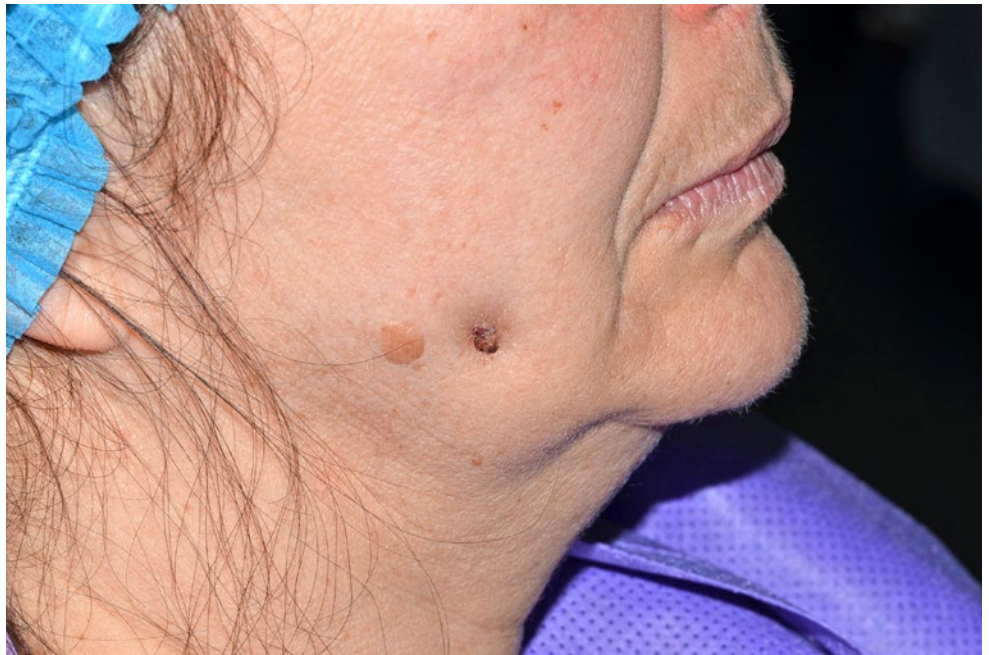
Bild oben: Schwellung der rechten Wange mit Wangenfistel nach einer gesteuerten Knochenregeneration

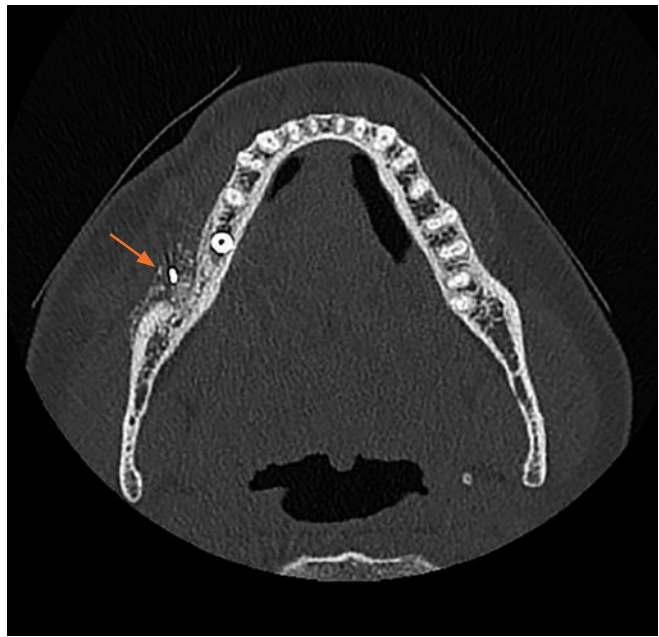
Abb. 2 In der DVT erkennbar: Leckage der Partikel und der verbleibende Pin

Die DVT (Abb. 2) zeigte auf, dass von den beiden bei der Transplantation verwendeten Pins nur noch einer Kontakt zum Knochengewebe hatte und dass sich eine strahlenundurchlässige Masse ähnlich wie bei den Partikeln des Knochensubstituts entlang der Mandibula ausgedehnt hatte. Anscheinend war eine Leckage des Biomaterials ins Weichteilgewebe, also ausserhalb des Bereichs der gesteuerten Knochenregeneration, die Ursache der jugalen Schwellung. Daher wurde ein chirurgischer Eingriff zum Abtragen dieses Materials und zum Debridement des Gewebes geplant.

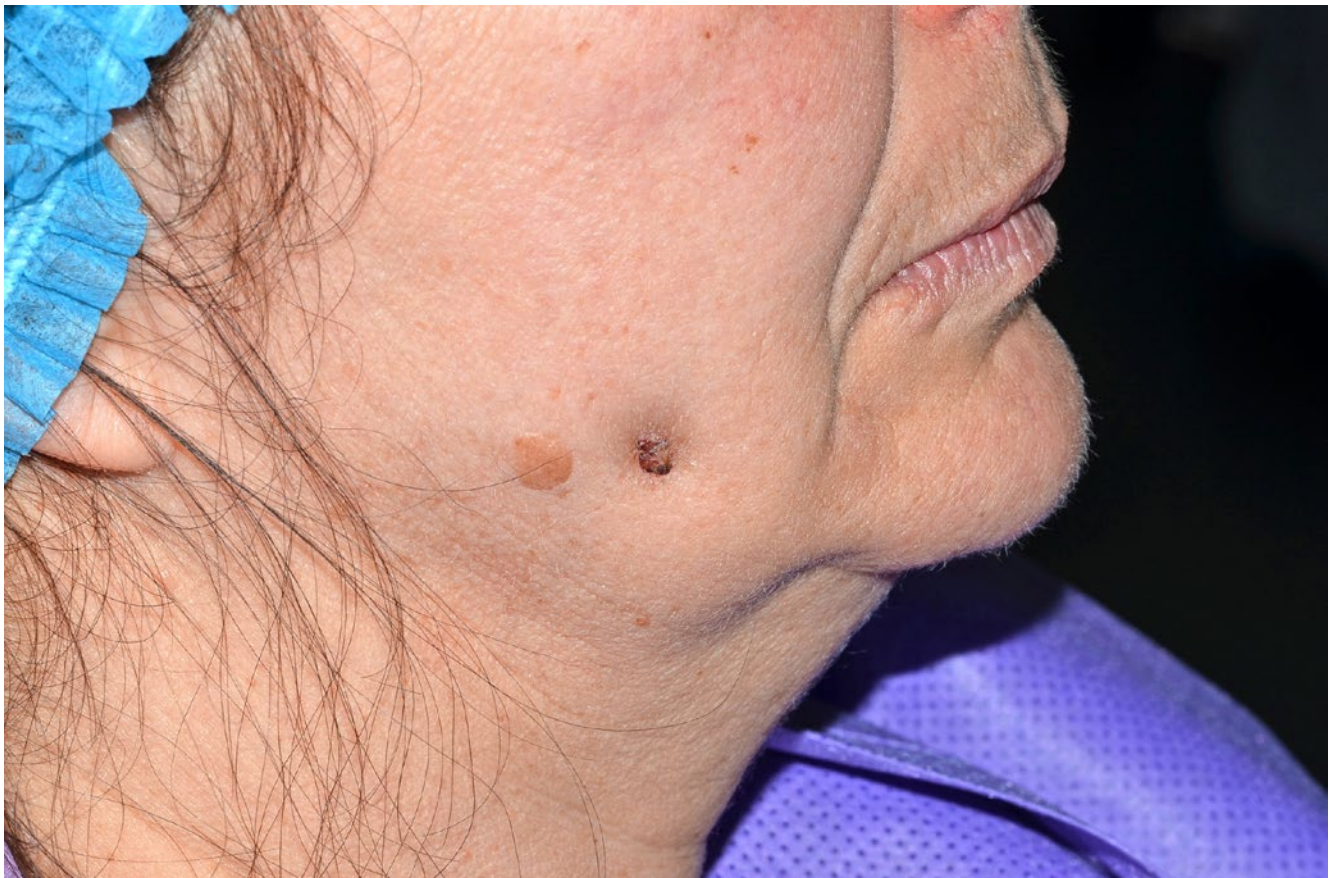
Die 52-jährige Patientin stellte sich in der Abteilung für Mund- und Gesichtschirurgie im Pariser Universitätskrankenhaus Hôpital de la Salpêtrière vor. Es lag eine chronische Schwellung der rechten Wange vor, die mit einer kurz zuvor aufgetretenen Schleimhaut- bzw. Wangenfistel einherging (Abb. 1).

Abb. 1 Schwellung der rechten Wange mit Wangenfistel

Die Patientin ist Raucherin (15 Packungsjahre) und wegen arterieller Hypertonie in Behandlung. Die Untersuchung der Gesichtshälfte zeigte eine schmerzhafte jugale Schwellung mit Verhärtungen, die sich nicht in die tiefere Gewebeschicht ausgedehnt hatte. Makroskopisch war eine Wangenfistel zu erkennen, jedoch palpatorisch ohne Eiterbildung. Die Untersuchung der Mundhöhle war ohne Befund. Der posteriore Mundvorhof war frei und die Schleimhaut unauffällig und ohne Schwellung, Blutungen oder Eiterbildung.

Die Patientin wurde im Verlauf der folgenden fünf Monate zur regelmässigen Nachkontrolle aufgeboten. Postoperativ traten keine Komplikationen und keine rezidivierenden Symptome auf. Allerdings hatte sich an der Stelle der Fistel eine sichtbare Narbe gebildet. Zur Beschleunigung der Heilung und zur Verringerung des Narbengewebes wurde eine physiotherapeutische Behandlung des Gesichts verordnet.
