Cemental Tear (Cisaillement du ciment)

Tableau clinique, histologie, diagnostic, traitement et pronostic

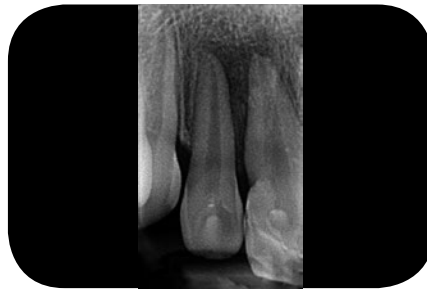
Fig. 5 Contrôle six mois après l'extraction de l'éclat de ciment. Sur le plan radiologique, on constate une amélioration des conditions parodontales.

Cas N° 1: Une fillette de 10 ans s'est présentée avec de multiples lésions des dents antérieures après une chute (fig. 1, cas du Dr Jörg Michel, Zurich). La dent 11 présentait une fracture émail-dentine sans ouverture de la pulpe et réagissait positivement au test au CO₂. Le fragment dentaire fracturé a été scellé par collage. La présence d'une fistule a été constatée 7 mois plus tard au niveau vestibulaire dans la région 12–11 (fig. 2). Bien que toutes les dents antérieures aient réagi positivement au test au CO₂, les radiographies ont montré une hyperclarté entre les dents 12 et 11, et au niveau parodontal, une poche de 10 mm sur la dent 11, du côté palatin. La TVN a montré une fracture verticale de la dent 11 du côté palatin (fig. 3). Un cisaillement du ciment a été diagnostiqué et a été excisé en totalité (fig. 4). Un surfaçage radiculaire a été effectué. Après 6 mois, une amélioration des conditions parodontales a été constatée (fig. 5). À ce jour, la dent 11 a pu être conservée pendant 7 ans.

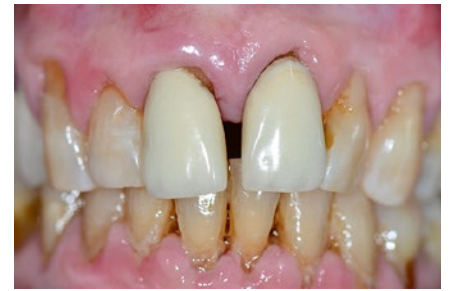
Fig. 6 Situation clinique initiale
Dent 11 : récession mésiovestibulaire de 1mm, légèrement allongée et saillante
Dent 21 : récession vestibulaire de 1mm. Diastème entre les incisives centrales du maxillaire supérieur

Cas N° 2: Plusieurs années après un accident, une patiente de 84 ans se plaignait de douleurs persistantes dans la région antérieure du maxillaire supérieur (fig. 6). Une poche parodontale mésiobuccale de 12 mm était présente au niveau de la dent 11 très mobile. En outre, la dent 11 présentait une hyperclarté radiologique périapicale et mésiolatérale (fig. 7). En raison de la perte d'attache parodontale presque complète, la dent a dû être extraite en même temps que le cisaillement cémentaire (fig. 8). Le cisaillement de l'éclat mésial de ciment a été diagnostiqué sur la base de l'examen clinique et de l'examen histologique ultérieur (fig. 9–12). Selon l'étendue du défaut et le pronostic de la dent affectée, le spectre thérapeutique lors de cisaillements cémentaires s'étend donc des mesures dentaires conservatrices jusqu'à l'avulsion dentaire.

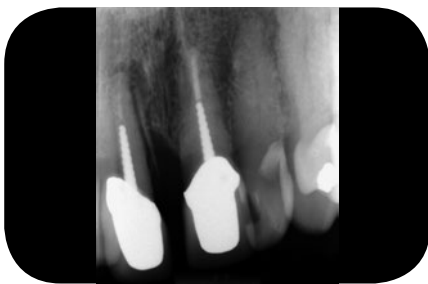
Fig. 7 Dent 11 : traitement canalaire insuffisant avec tenon intraradicaire et couronne VMK. Hyperclarté périapicale et mésiolatérale au niveau de la dent 11 avec un fragment radio-opaque en forme de disque, parallèle à la surface de la racine. Dent 21 : traitement canalaire suffisant avec tenon intraradicaire et couronne VMK

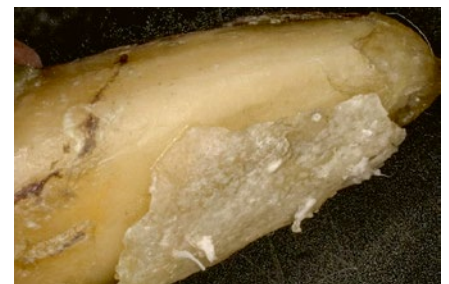
Fig. 9 Vue de la surface racinaire et l'éclat de ciment repositionné en microscopie optique (Keyence VHX-6000 avec un objectif zoom VH-Z20R, grossissement 20x)

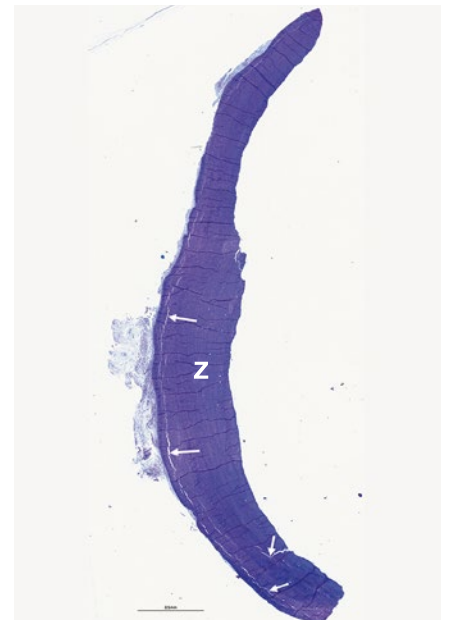
Fig. 12 Image histologique de l'éclat de ciment en coupe transversale (coupe mince décalcifiée colorée au bleu de toluidine et à la fuchsine). Des fissures (flèches) sont visibles à l'intérieur de la couche de ciment (Z). L'épaisseur irrégulière du ciment reflète l'épaisseur variable de l'écaillage de la dentine ; lorsque le ciment est mince, l'écaillage s'est produit dans la couche de ciment, et lorsque le ciment est épais, très probablement à l'interface dentine-ciment.
