THOMAS ATTIN¹
PATRICK R. SCHMIDLIN²
TOBIAS T. TAUBÖCK³

Direkte Restaurationstechnik im Seitenzahnbereich zur Versorgung von erosionsbedingtem Zahnhartsubstanzverlust

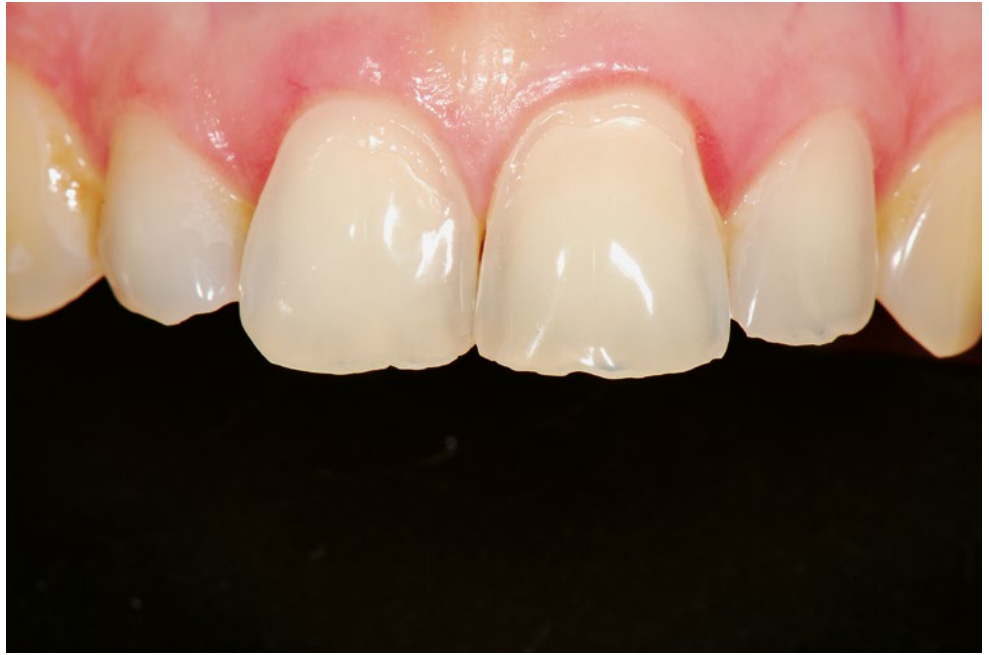
Bild oben: Frontzahnsituation der Patientin

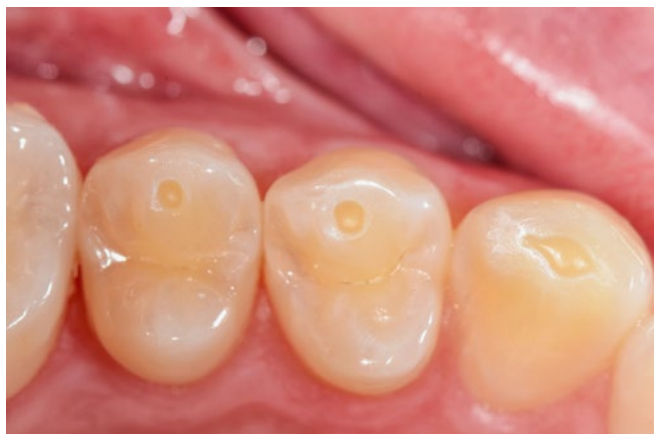
Abb. 1 Gebissituation eines 33-jährigen Patienten mit muldenförmigen Erosionen an den Höckerspitzen der Prämolaren und am Eckzahn. Am Eckzahn liegt gleichzeitig eine Abrasionsfacette an der Höckerspitze vor.

Bei kleineren, oft muldenförmigen Dentindefekten reicht es zum Schutz dieser Oberflächen meist aus, diese gezielt mit fließfähigen Kompositmaterialien aufzufüllen und zu versiegeln, um einem weiteren Voranschreiten des Defektes Einhalt zu bieten (Abb. 1, 2).

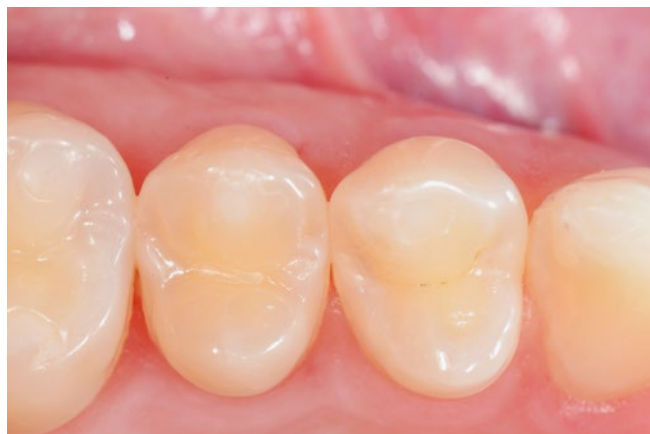
Abb. 2 Situation nach Auffüllen der muldenförmigen Defekte mit fließfähigem Komposit. Die Höckerspitze des Eckzahnes wurde mit einem hochviskosen Komposit ergänzt.

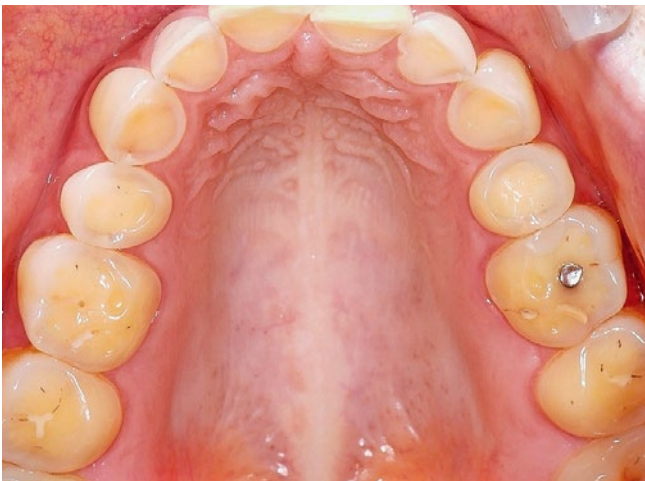
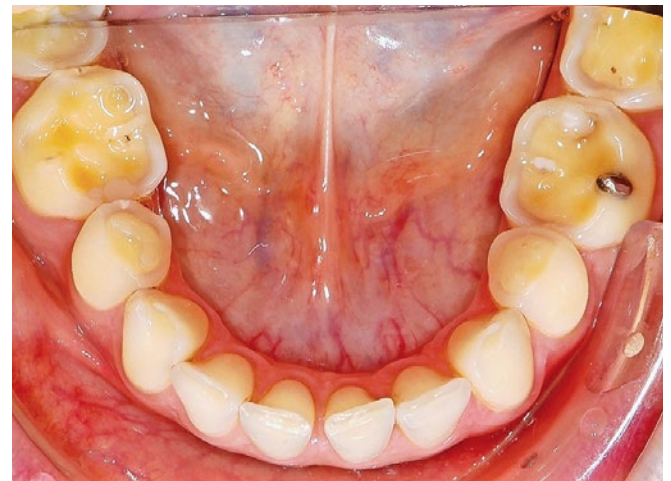
Abb. 3 Okklusale Ansicht der Ausgangssituation der im Fallbericht beschriebenen Patientin

Wie auf Abbildung 3 deutlich wird, wies die Patientin an allen Zähnen fortgeschrittene erosive Defekte grösstenteils mit Dentinbeteiligung auf. Im Seitenzahnggebiet waren vor allem die Okklusalfächen betroffen. Die Oberkiefer-Frontzähne zeigten verkürzte Zahnkronen sowie palatinal und labial deutliche Zahnhartsubstanzverluste (Abb. 4). Die Patientin störte vor allem das Erscheinungsbild ihrer Oberkiefer-Frontzähne. Zudem wiesen die Seitenzähne störende Hypersensibilitäten auf. Die Patientin wurde ausführlich über verschiedene Therapiemöglichkeiten aufgeklärt und entschied sich für eine Versorgung

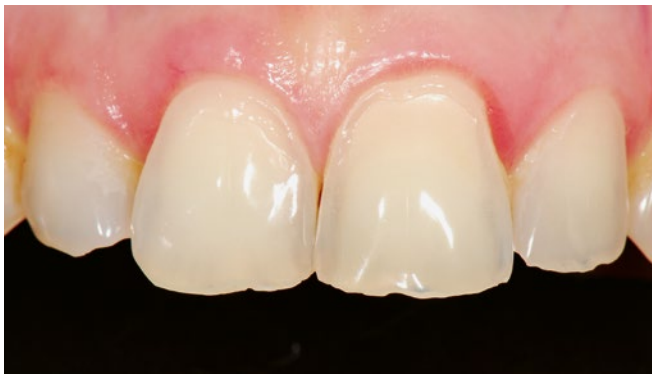
Abb. 4 Frontzahnsituation der Patientin

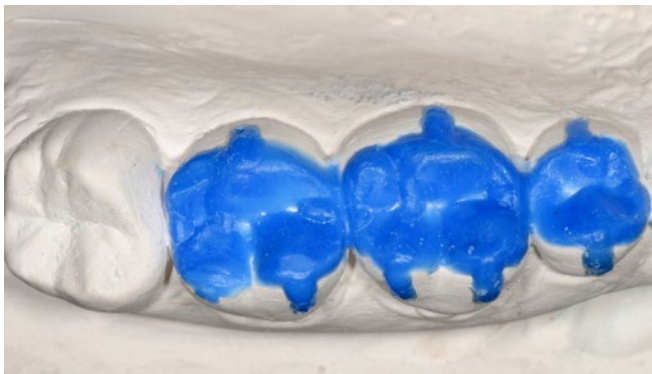
Abb. 5 Wax-up der Seitenzähne unter Aussparung des letzten Molaren, der später freihändig aufgebaut wurde. Die seinerzeit mit Wachs bukkal und lingual modellierten «Abflussrillen» werden von den Autoren heute nicht mehr vorgesehen.

Von der Ausgangssituation wurden Alginatabformungen des Ober- und Unterkiefers genommen sowie eine Bissregistrierung in der habituellen Interkuspidation durchgeführt. Im zahntechnischen Labor wurde die Idealokklusion bei einer Sperrung der Frontzähne um ca. 2 mm aufgewachst. Bei der Herstellung der Wax-up-Modelle wurden die Frontzähne sowie die posterioren Anteile der endständigen Molaren nicht aufgebaut (Abb. 5). Auf diesen Modellen wurden für den Ober- und Unterkiefer je zwei lichtdurchlässige Übertragungsschienen aus transparentem Kunststoff hergestellt, die mit einem transparenten Bissregistrator auf Silikonbasis unterfüttert waren (Abb. 6). Die nicht aufgewachsenen Bereiche ermöglichten später eine stabile Abstützung der Schienen im Mund der Patientin.

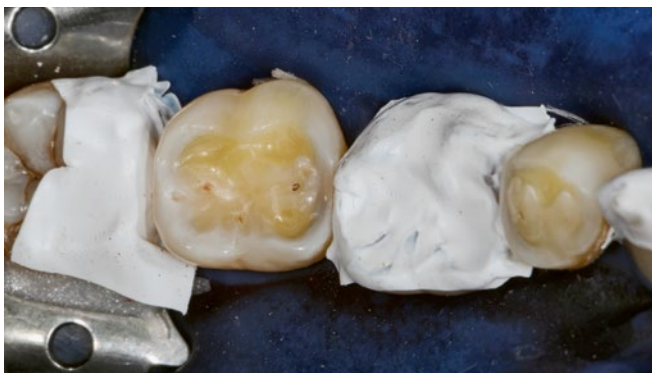
Abb. 7 Isolation der Nachbarzähne mit Teflonband

Nach Legen des Kofferdamms wurden die Nachbarzähne der zunächst zu restaurierenden Zähne mit Teflonband isoliert, um ein interdentes Verlocken zu vermeiden (Abb. 7). Vorhandene Kompositoberflächen der Zähne wurden entsprechend des Vorgehens bei Korrekturfüllungen mit einem intraoralen Sandstrahler mit 50 µm Aluminiumoxidpulver (Hager & Werke, Duisburg, Deutschland) angeraut. Die erodierten bzw. sklerotisierten Dentinoberflächen wurden vor Applikation des Etch-and-rinse-Adhäsivsystems mit einem Feinkorndiamanten angefrischt. In Studien konnte nachgewiesen werden, dass eine solche Vorbehandlung die Haftkräfte an erosiv bzw. sklerotisch verändertem Dentin signifikant verbessert (CAMARGO ET AL. 2008; DEARI ET AL. 2017). Ebenso kann das Sandstrahlen des Dentins bei einem Druck > 5 bar mit Aluminiumpartikeln > 30 µm einen positiven Effekt auf die Haftkraft von Adhäsiven haben (LIMA ET AL. 2021).

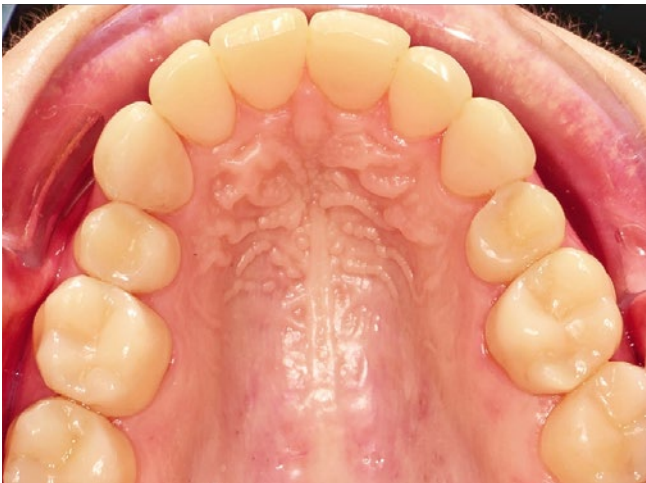
Abb. 8 Situation nach Fertigstellung der okklusalen Kompositrestaurationen

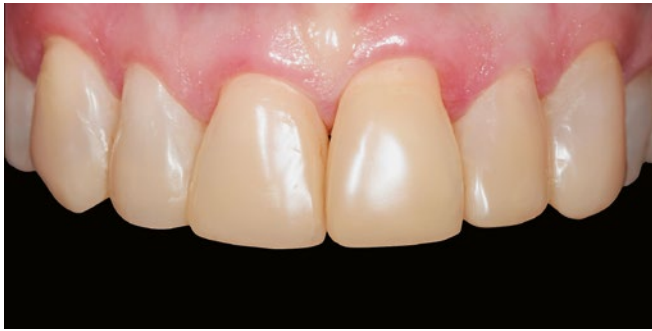
Abb. 10 Labialansicht der mit direktem Komposit restaurierten Frontzähne

Die schwer zugänglichen Approximallflächen der Kompositaufbauten wurden mit einseitig diamantierten Feilen in einem Hubwinkelstück (Swingle, Intensiv, Grancia, Schweiz) ausgearbeitet und geglättet. Anschliessend wurden die nun bereits versorgten Zähne mit Teflonband isoliert und die übrigen Seitenzähne wie oben beschrieben aufgebaut und abschliessend poliert. Die im Wax-up und in der Schiene nicht berücksichtigten Bereiche wurden abschliessend freihändig mit Komposit rekonstruiert (Abb. 8). Durch die Bisshebung im Seitenzahngebiet wurden hinreichende Platzverhältnisse für eine nachfolgende Rekonstruktion der Frontzähne geschaffen, die anschliessend angefertigt wurden. Zum Schutz der Restaurationen vor gegebenenfalls nächtlichem Knirschen wurde der Patientin nach Fertigstellung aller Restaurationen eine sogenannte Knirschschiene aus weichbleibendem Kunststoff mitgegeben. Die Patientin ist in einem regelmässigen Recall. Bis auf kleinere Unterhaltsarbeiten wie vereinzelte Polituren der Ränder der Versorgungen waren innerhalb der nunmehr elf Jahre dauernden Nachkontrollen keine weiteren Nacharbeiten an den Restaurationen erforderlich. Auf den nach einer Tragedauer von elf Jahren erstellten Abbildungen zeigen sich zudem nur geringfügige Abnutzungserscheinungen an den Restaurationen (Abb. 9, 10).
